**SPRAWOZDANIE Z BADAŃ ARCHEOLOGICZNYCH ORAZ
NADZORU NAD PRACAMI ZIEMNYMI ZWIĄZANYMI Z BUDOWĄ
DROGI PRZECIWPOŻAROWEJ W LIDZBARKU WARMIŃSKIM
NA ST. XIX, WYKOP 17 A-D (DZ. NR 173/1). PRACE
PROWADZONO W DNIACH 4-15 MAJA 2011 ROKU.**

I n w e s t o r: Centrum Konferencyjno-Wypoczynkowe „ZAMEK”
Sp. z o.o.
ul. Prosta 1/ 2, lok. 5
10-028 Olsztyn

Kierownik badań: mgr Adam Mackiewicz

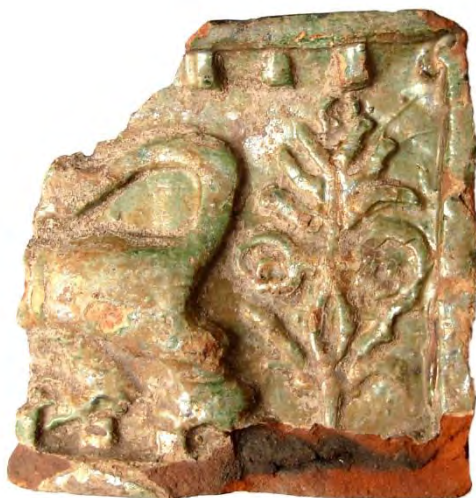
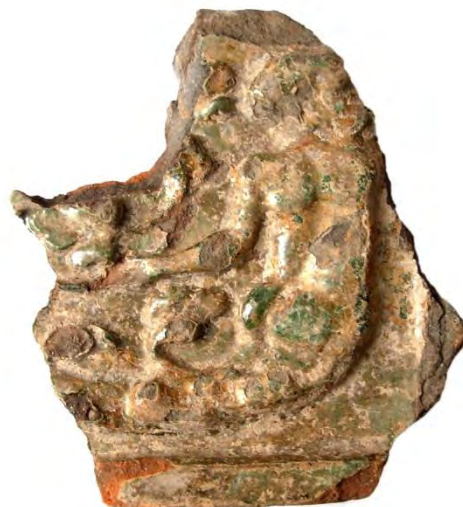
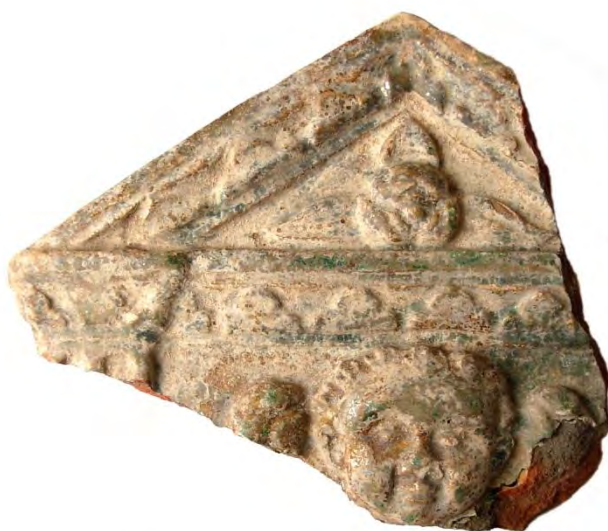
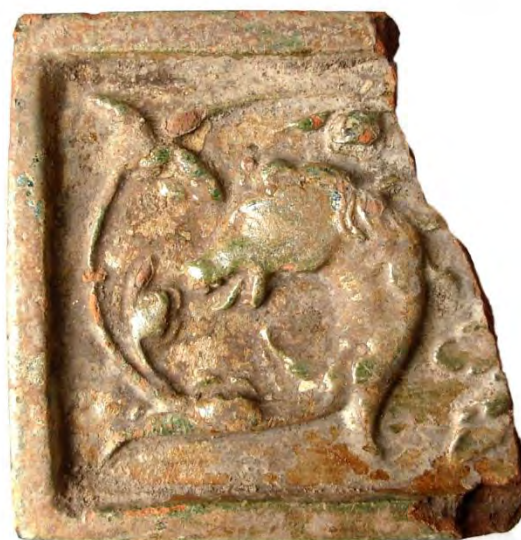
TABLICA VI

Lidzbark Warmiński st. XIX, wykop 17 A-B. Kafle piecove pływcinowe: 1. Kafel fryzowy z przedstawieniem lwa (?); 2. Kafel z przedstawieniem syreny; 3. Kafel wieńczący; 4. Kafel fryzowy z przedstawieniem łba konia

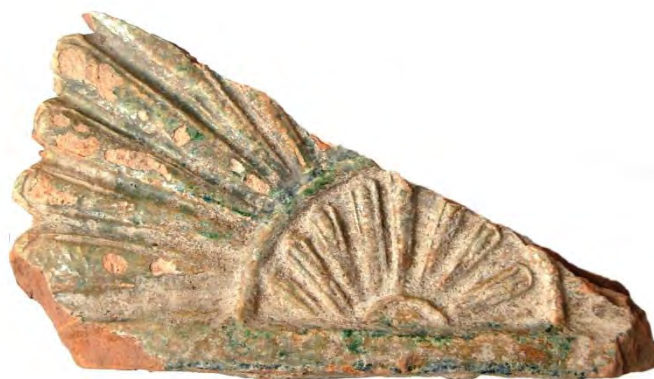
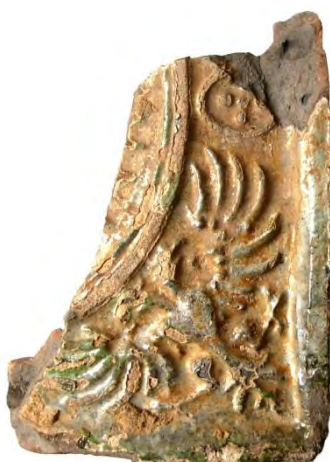
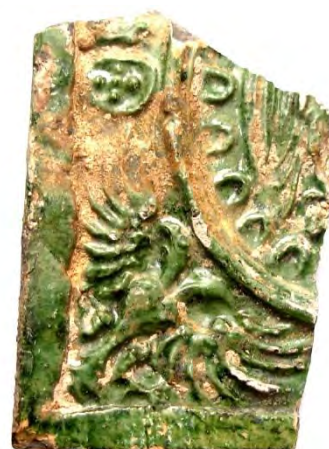
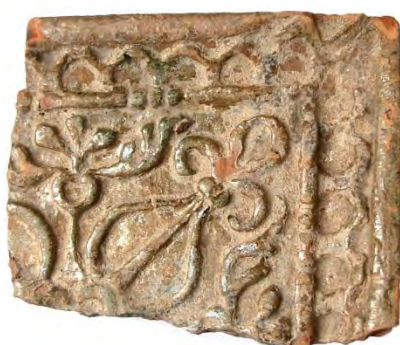
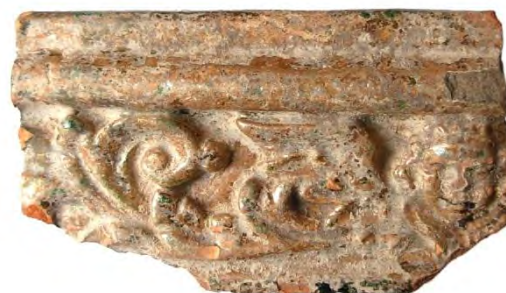
TABLICA VII

Lidzbark Warmiński st. XIX, wykop 17 A-B. Kafle piecove płycinowe: 1. Kafel wieńczący w kształcie muszli; 2-3. Kafle z przedstawieniem dwugłowego orła; 4-5. Kafle z ornamentem roślinnym i geometrycznym (Fot. G. Chyra)

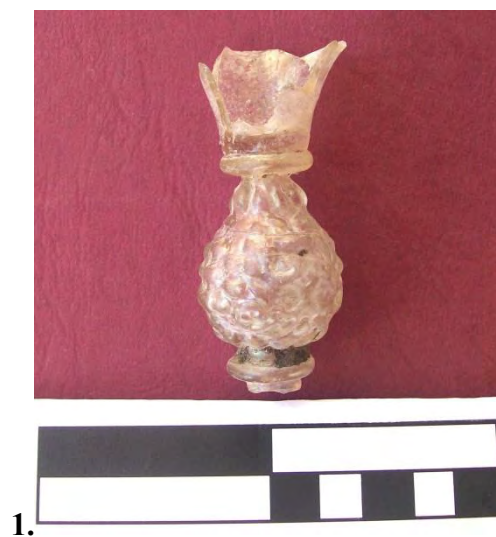
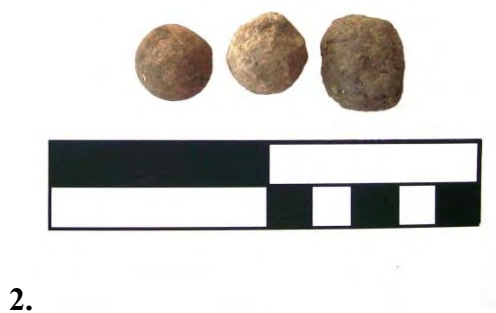
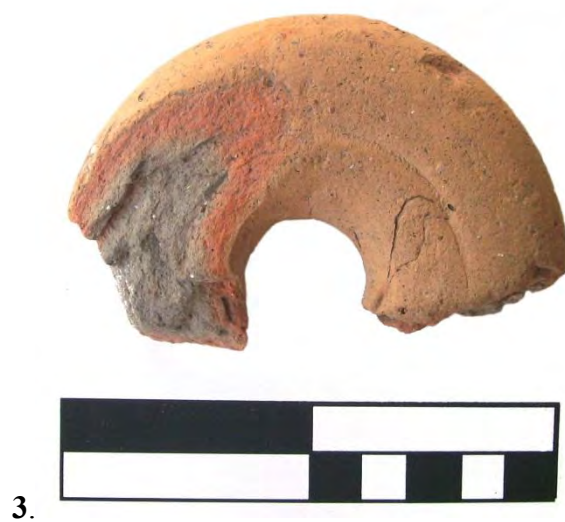
TABLICA VIII

Lidzbark Warmiński st. XIX, wykop 17 A-B. Zabytki wydzielone: 1. Fragment szklenicy LW/W/2011/2; 2. Kule muszkietowe LW/W/2011/3; 3. Fragment obciążnika do sieci rybackich LW/W/2011/4 (Fot. G. Chyra

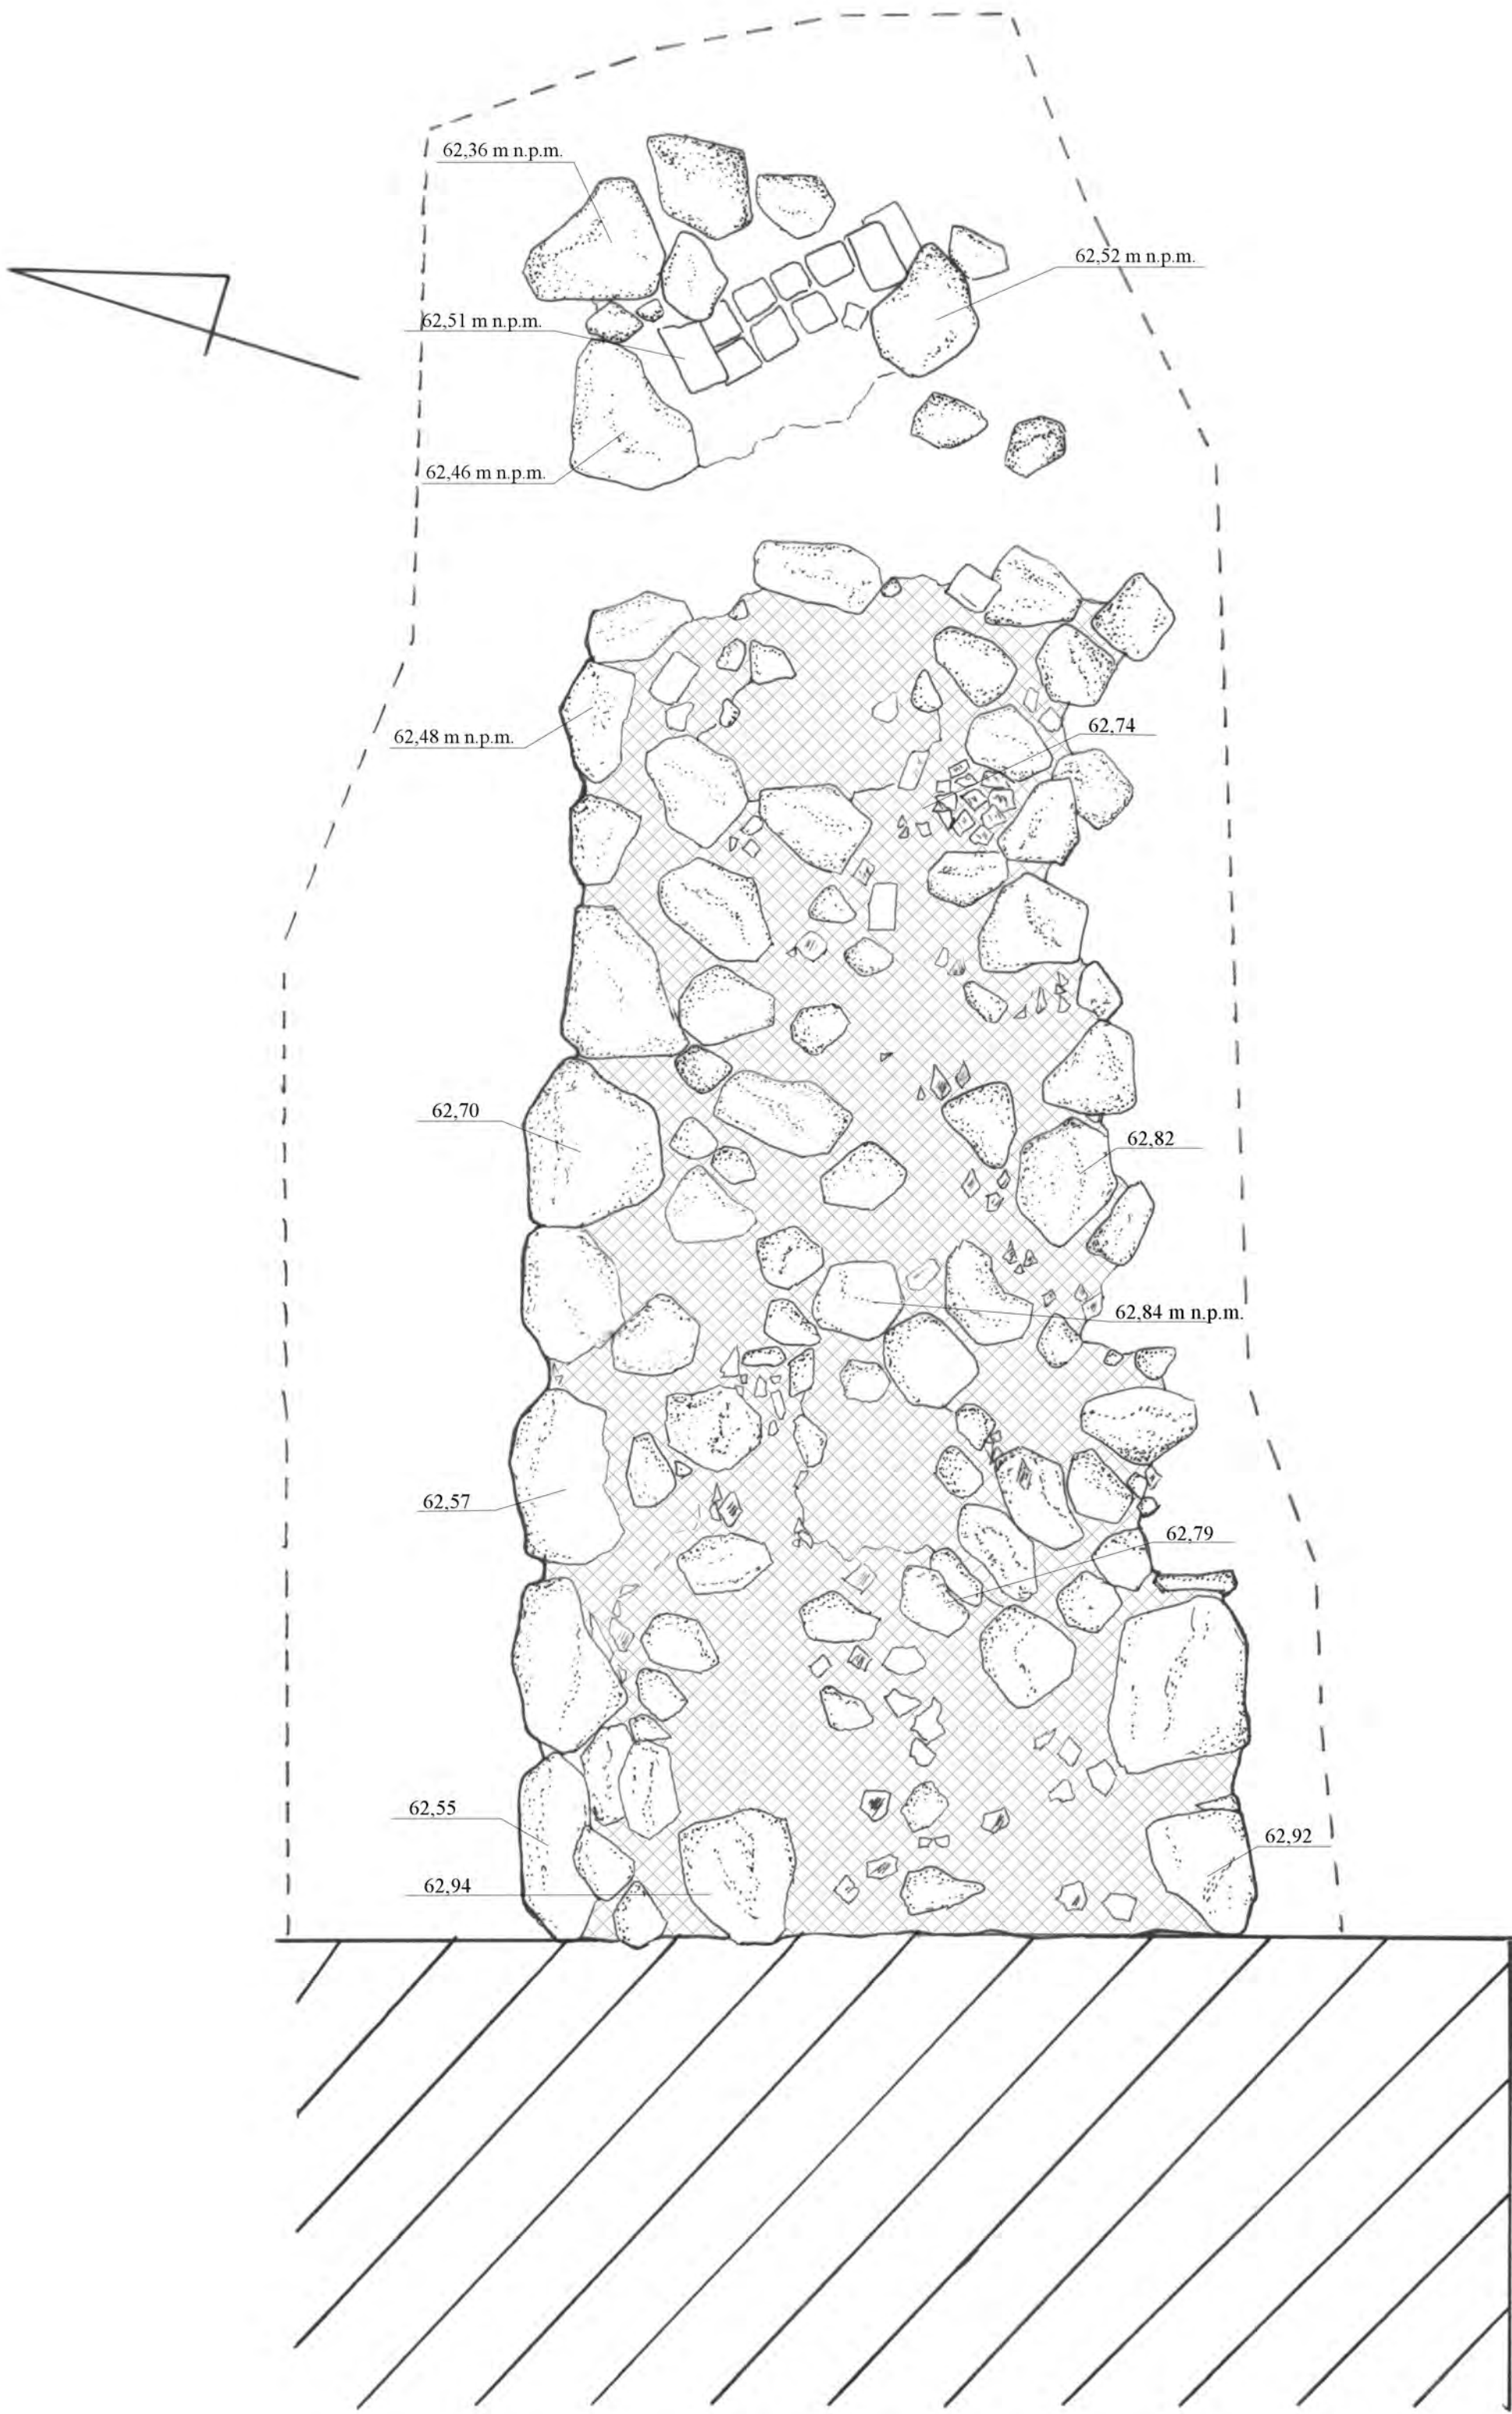
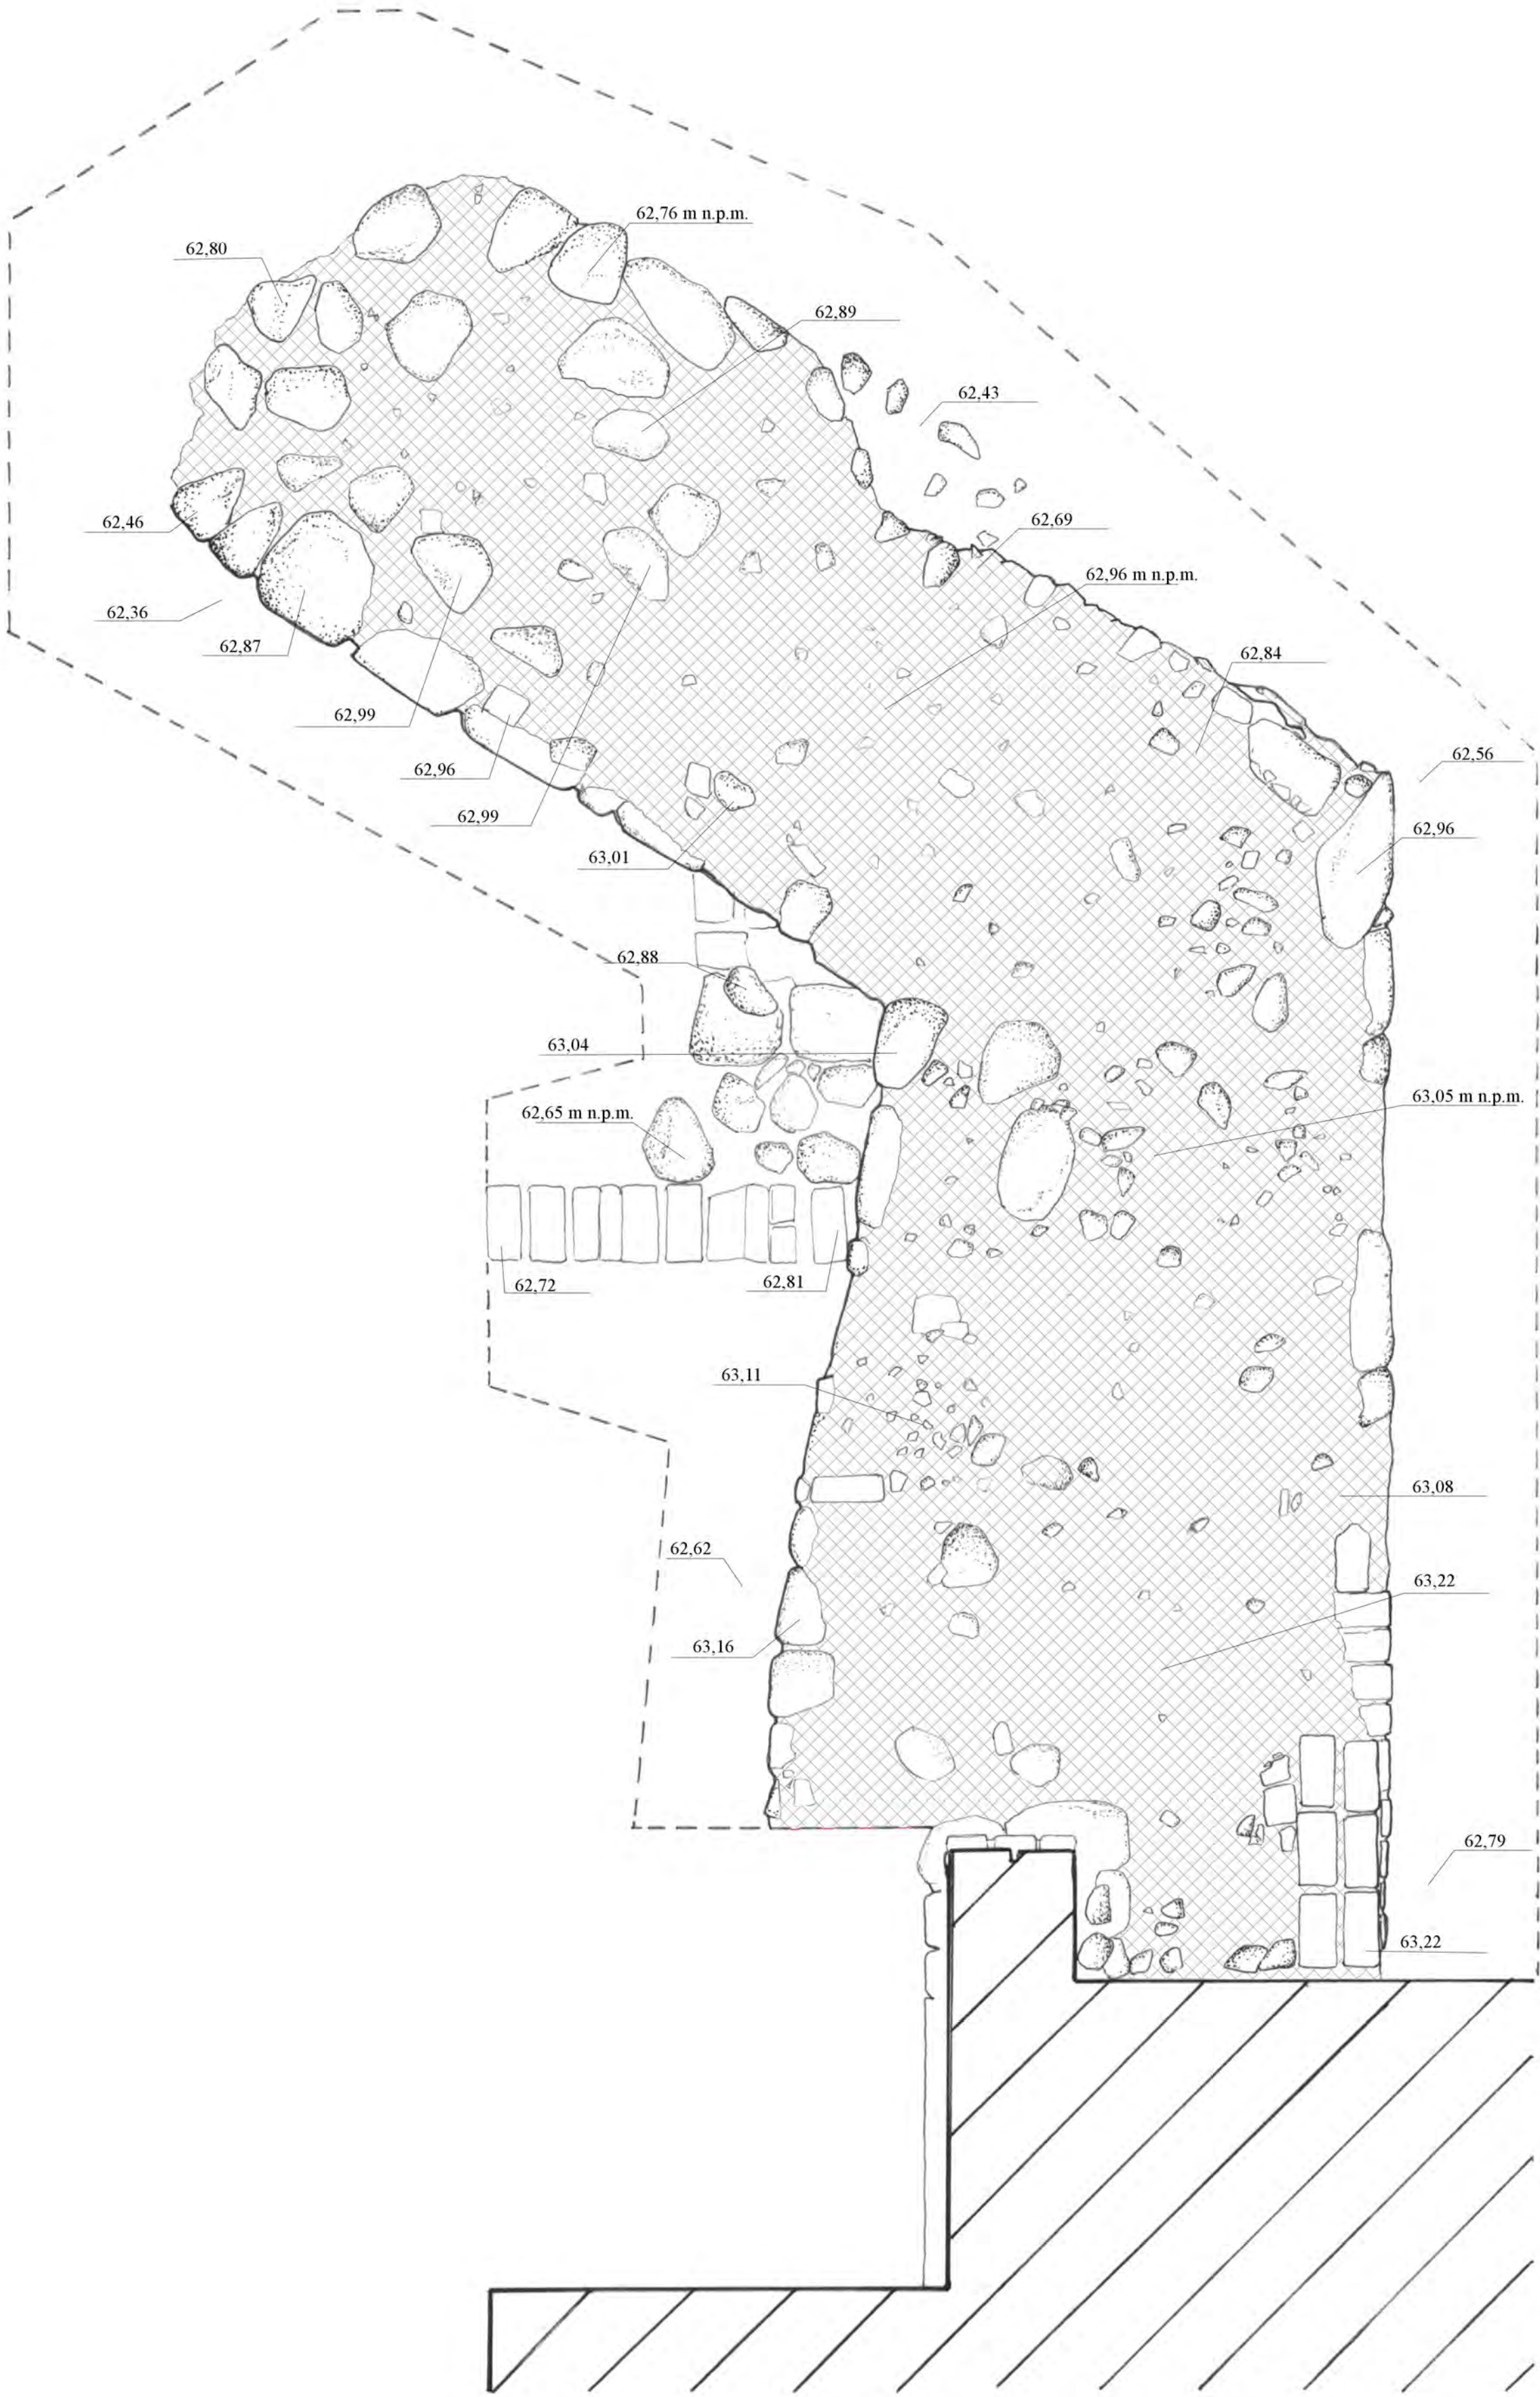
Ryc. 3. Lidzbark Warmiński st. XIX, wykop 17 A-B
Gm. loco, woj. warmińsko-mazurskie
Profile zachodnie wykopów 17A i 17B
Skala 1:20
Rys. C. Żabiński

Ryc. 6. Lidzbark Warmiński st. XIX, wykop 17C
Gm. loco, woj. warmińsko-mazurskie
Rzut fundamentów baszty
Skala 1:20
Rys. M. Bury, C. Żabiński

Relikty architektoniczne zalegały w spągowej warstwie wykopu (**Fot. LW_010 – LW_019**) (**Ryc. 4**). Stanowiły je poczynając od strony południowej dwie deski drewniane wetknięte na sztorc, w poprzek wykopu. Tuż przy jednej z nich znajdował się pal o średnicy ok. 0,10 m, wbity prostopadle w grunt. Tuż za nim znajdowała się belka, o prostokątnym przekroju ok. 0,25 x 0,25 m, wbita prostopadle w grunt. Pomiędzy 4,5 a 6,5 m wykopu zlokalizowane były pozostałe części konstrukcji drewnianej. Stanowiły je belki ułożone horyzontalnie i w poprzek wykopu, za którymi znajdowały się belki ustawione wertykalnie (wbite w grunt). Nieco dalej na północ znajdował się duży głaz, obok którego leżał pal, który prawdopodobnie pierwotnie był wbity pionowo w grunt. Pozostałości konstrukcji drewnianych odkryte w wykopie 17A miały prawdopodobnie za zadanie wzmocnienie południowego zbocza suchej fosy pomiędzy Zamkiem a Przedzamczem.
